**VEDLIKEHOLDSRAPPORT**  
**FOR**  
**SØNDRE RØD HUSEIERFORENING**

**2016**

**UTARBEIDET AV ABBLs TEKNISKE FORVALTNING**

Befaring ble avholdt 16.9.2016

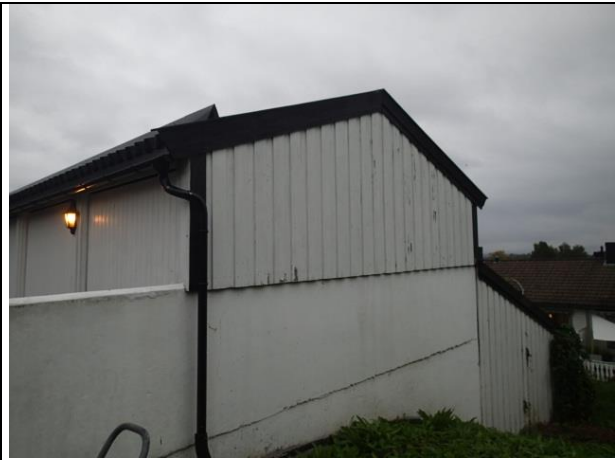
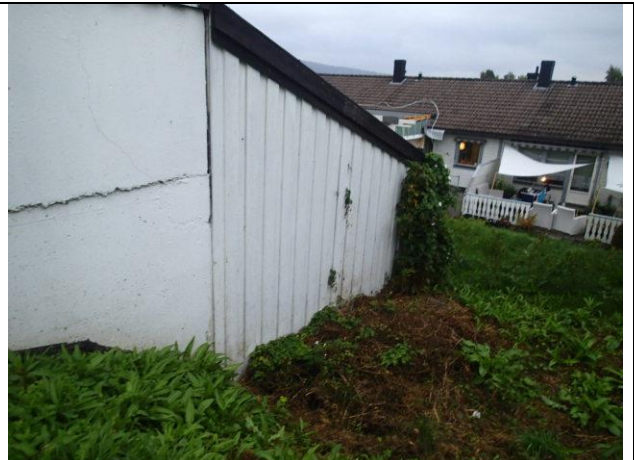
Kledning på frittstående stor garasje er antagelig behandlet sist gang ca. 2009. Denne bør vaskes og behandles på nytt i 2017. På den ene siden er det lagt hageavfall helt inntil trefasaden (ref. bilde 1 og 2). Dette bør fjernes.

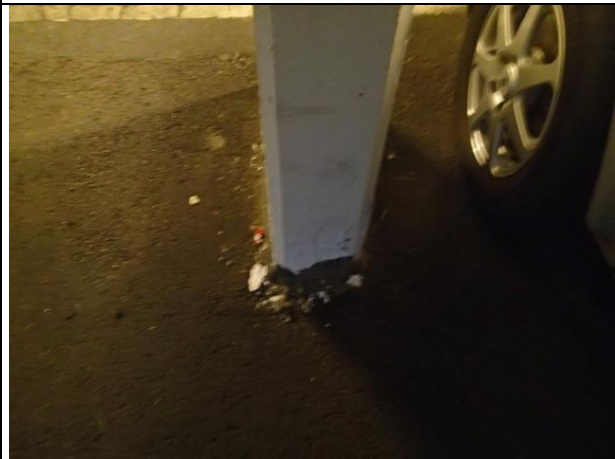
Referansebilde nr. 3

Det ser ikke ut til at det er utført noe vedlikehold av vesentlig art inne i garasjene siden sist vedlikeholdsbehandling i 2010. (ref. bilde 3,4 og 5)
